**IBL/Proj.Nr. : 14309**

Teil Spindel

Probenoberfläche TDC-LC

Prüfverfahren DIN EN ISO 9227 - NSS  
Bewertung DIN EN ISO 10289

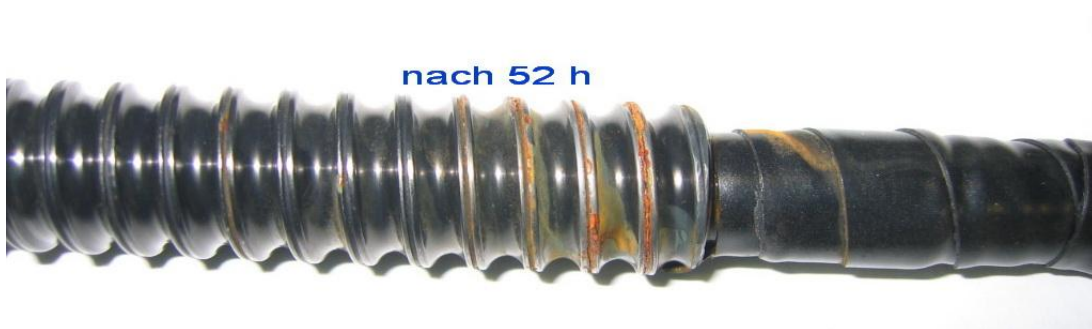
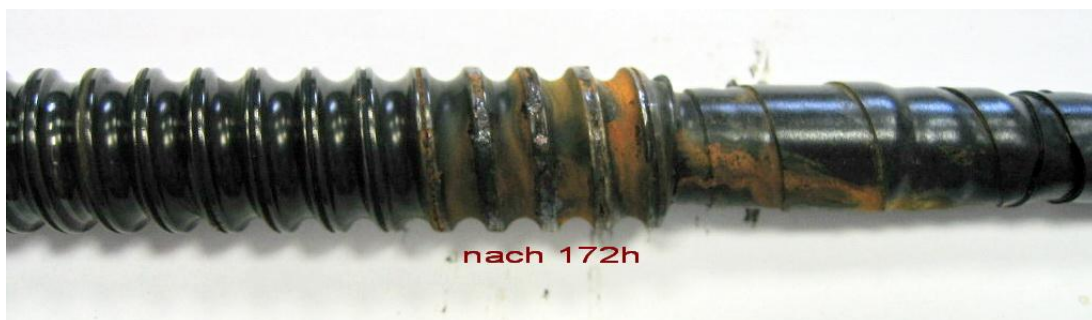
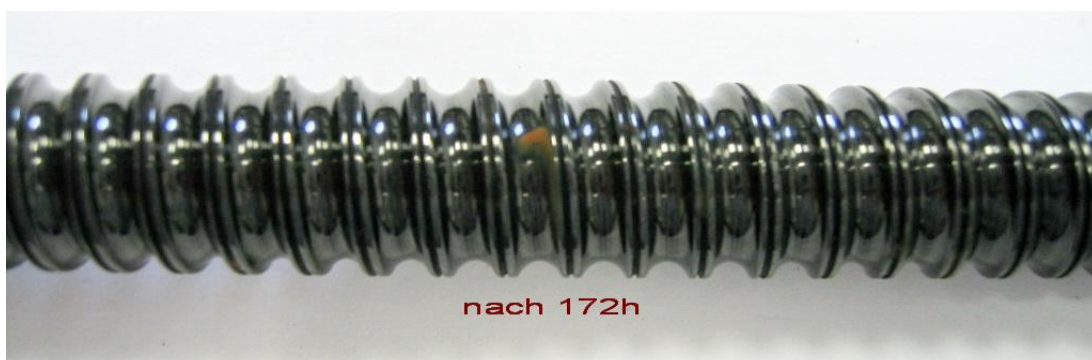
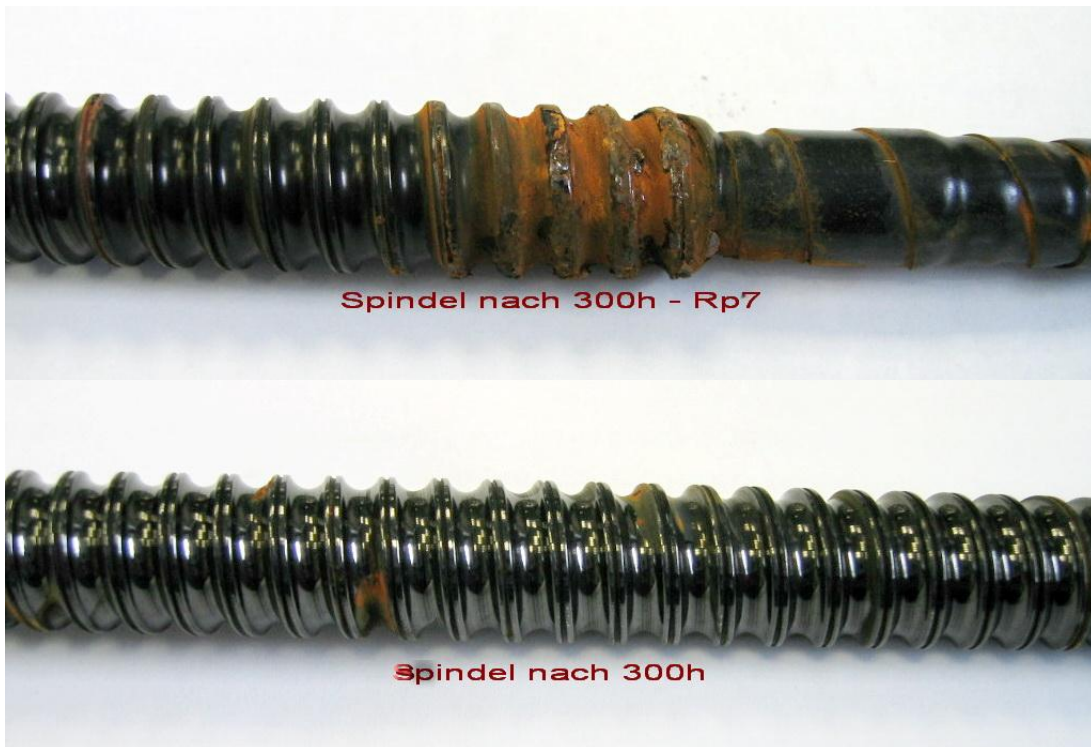
Spindel TDC- LC 5.6  $\mu\text{m}$

Bei der Zwischenbeurteilung nach 52h war an den Außenkanten der Windungen im unteren Bereich Korrosion zu erkennen. Nach 172h sind auf der Fläche zwei Korrosionspunkte erkennbar und an den Außenkanten der Windungen im unteren Bereich tritt die Korrosion verstärkt auf.

Bei der Endbeurteilung der Spindel nach 300h sind auf der Fläche mehrere kleine Korrosionspunkte erkennbar und im unteren und oberen Bereich der Spirale starke Korrosion, die Bewertung liegt bei Rp7
